# 高浜町における真空輸送管の不具合

## ※不具合発生箇所と不具合真空輸送管展示状況

本資料は、真空輸送管の腐食等の進行状況を写真等でお知らせするものです。

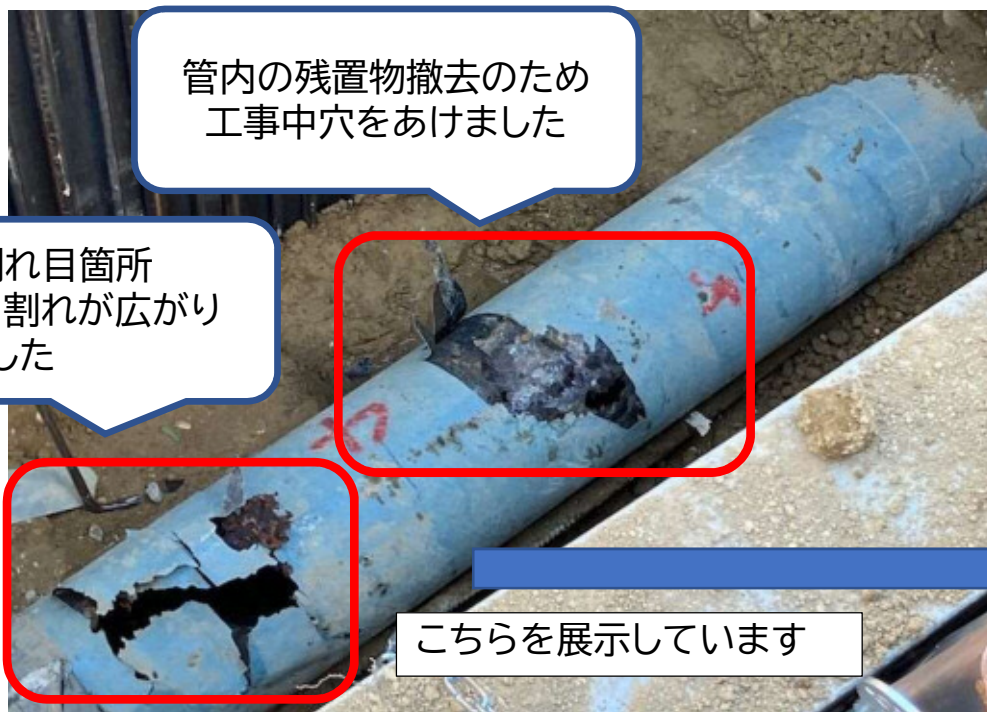
※撤去時の写真ですが、一部撤去時に割れ目を広げています。

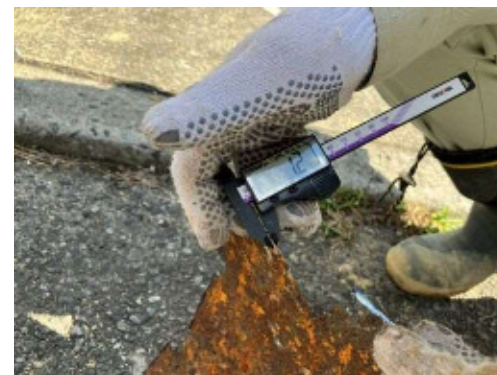
割れ目の近くでは鋼管の厚み 1.2mm です

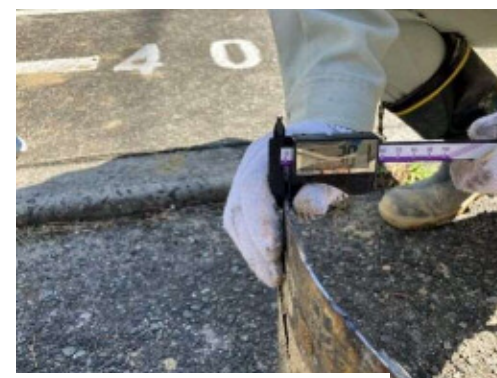
鋼管は厚くて 3.0mm です  
※建設当初 9.5mm

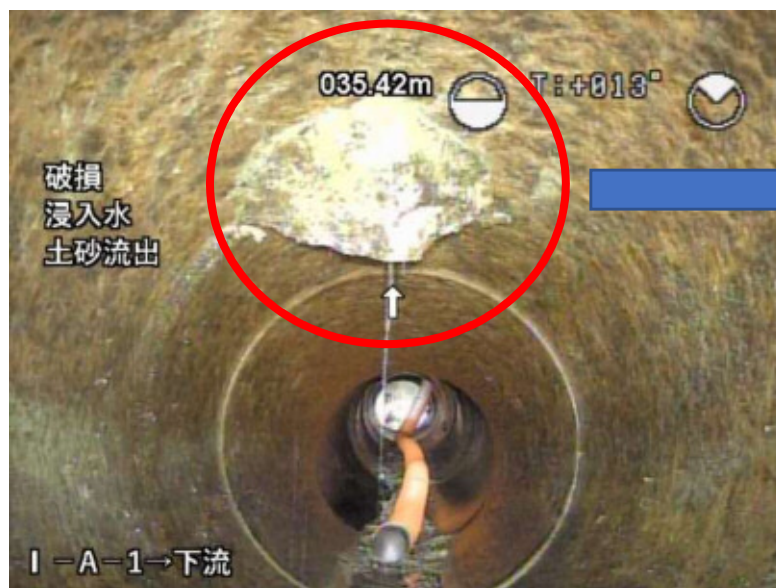
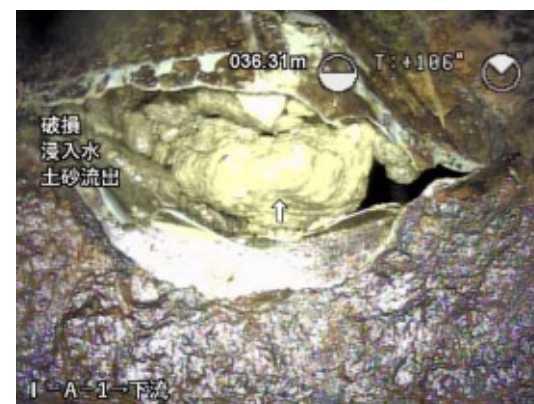
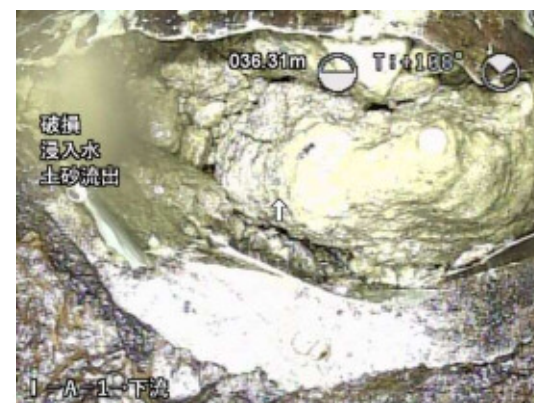
真空輸送管上部の割れ目状況です

写真では撤去していますが、この割れ目から土砂・地下水が多量に流入してきました。真空にすれば、より土砂等が流入しますので、長期運転停止しました。

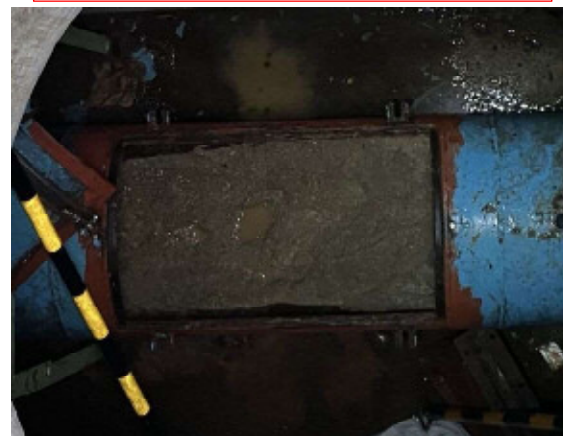
令和6年6月29日  
輸送管内カメラ調査

土砂堆積状況

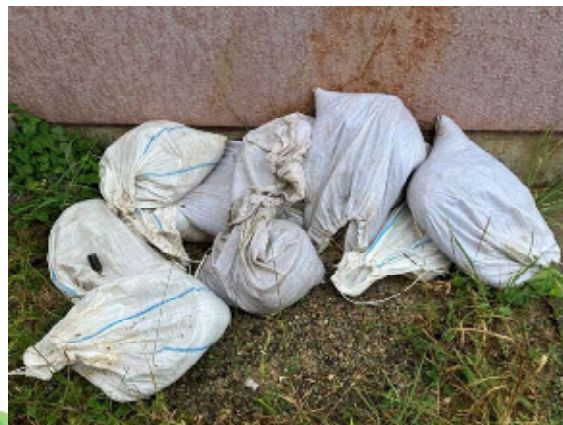
令和6年6月29日  
輸送管内カメラ調査

同上処分状況

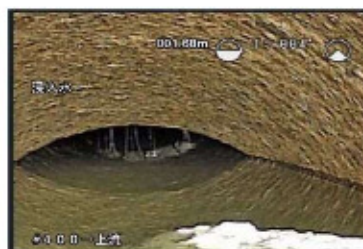
令和6年6月29日  
輸送管内カメラ調査

割れ目に向かって水面が上昇しています。  
⇒割れ目部分が土圧によって圧迫  
又は折れ曲がっていると思われます。

真空輸送管上部の割れ目は、その上の  
地盤の陥没の要因にもなります。
