# パイプライン運転停止報告

令和8年7月29日 T M E S 株式会社

## 【 概 要 】

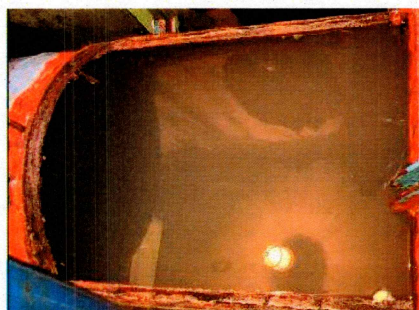
#0400遮断弁 点検口内

1. 運転停止期間  
芦屋浜地区東・西(#0100系統・#0600系統以外)  
6月27日(土)~未定
2. 運転停止原因  
浸入水による影響
3. 作業内容  
6/27 (土) #0400遮断弁水位異常発生  
#1100系統・#1200系統圧力過昇により運転出来ず  
浸入水排水作業実施  
手動運転にて収集運転実施するも解消されず

6/28 (日) #0400遮断弁水位異常発生  
排水ポンプによる浸入水排水作業実施

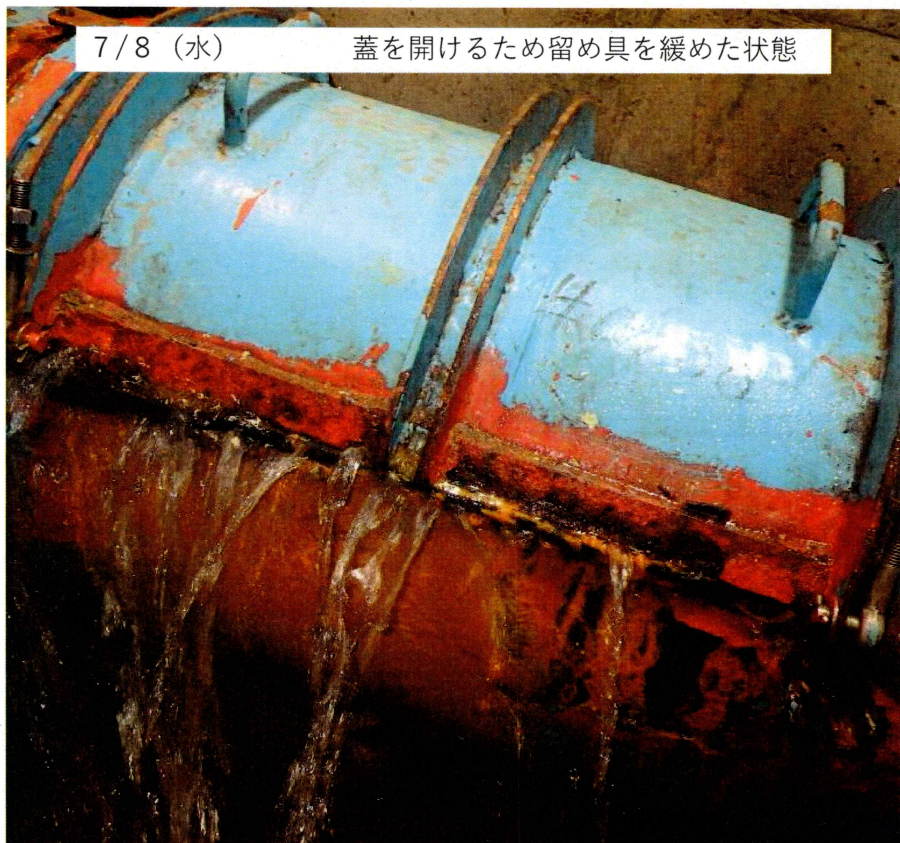
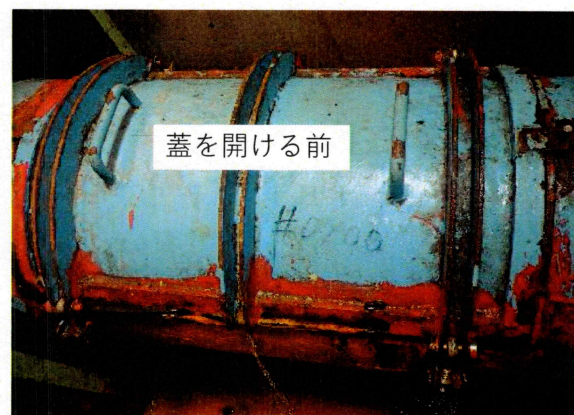
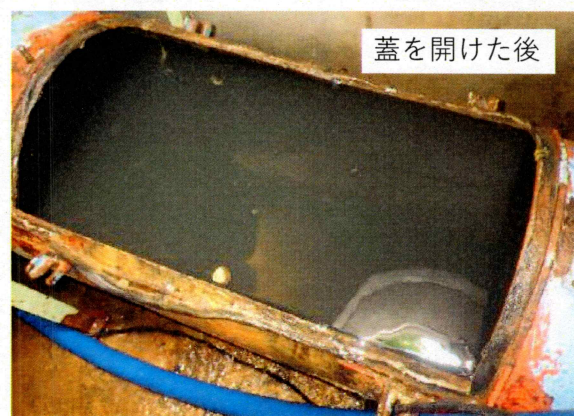
- 7/14 (火) ・排水作業継続  
・#0400遮断弁、輸送管内水幅300mmの水あり、排水実施  
・#0300系統Kライン点検口輸送管内確認、水幅300mmの水あり 排水実施
- 7/15 (水) ・排水作業継続  
・#0700遮断弁の輸送管内水幅250mmの水あり、排水実施  
・#0500系統、#0900系統通気運転実施、大量の浸入水を収集したため  
圧力上昇、通気運転停止
- 7/16 (木) ・排水作業継続  
・#1100遮断弁の輸送管内確認、水幅150mmの水あり、排水実施  
・I-G-1、I-G-2、I-G-3輸送管内確認、滞留水認められず  
・#0300系統Gライン、#1100系統通気運転実施、大量の浸入水を収集したため  
圧力上昇、通気運転停止

- 7/17 (金) ・排水作業継続  
・#0700遮断弁の輸送管内水幅150mmの水あり、排水実施  
・#0300系統Gライン、#0900系統通気運転実施、大量の浸入水を収集したため  
圧力上昇、通気運転停止  
・#0700系統通気運転実施、収集可能な吸込み圧力を確認
- 7/21 (火) ・排水作業継続  
・#1100系統下流側点検口輸送管内確認、水幅450mmの水あり、排水実施  
・#0700系統、#1100系統下流側通気運転実施、収集可能な吸込圧力を確認
- 7/22 (水) ・排水作業継続  
・#0900遮断弁の輸送管内水幅300mmの水あり、排水実施  
・#1100系統下流側の通気運転実施、収集可能な吸込圧力を確認
- 7/23 (木) ・排水作業継続  
・#0900遮断弁の輸送管内水幅300mmの水あり、排水実施  
・#1100系統上流側の通気運転実施、圧力上昇により通気運転停止

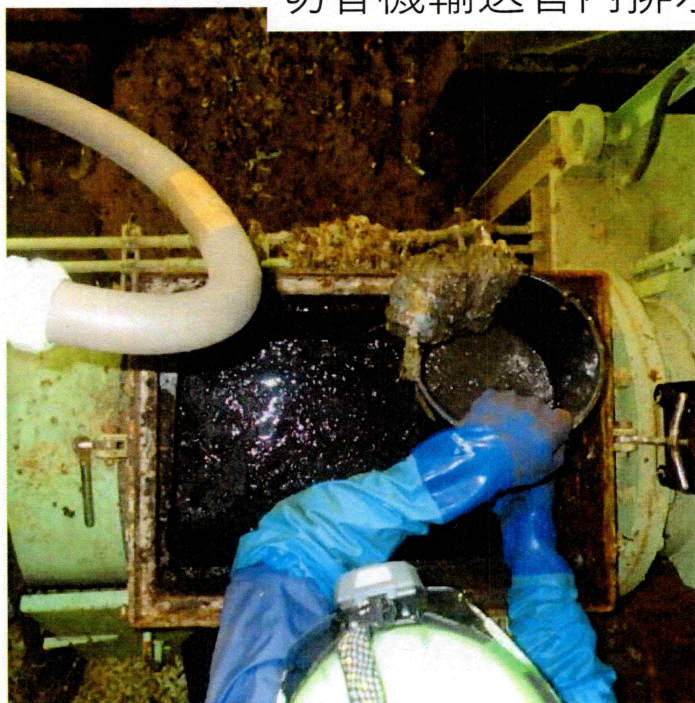
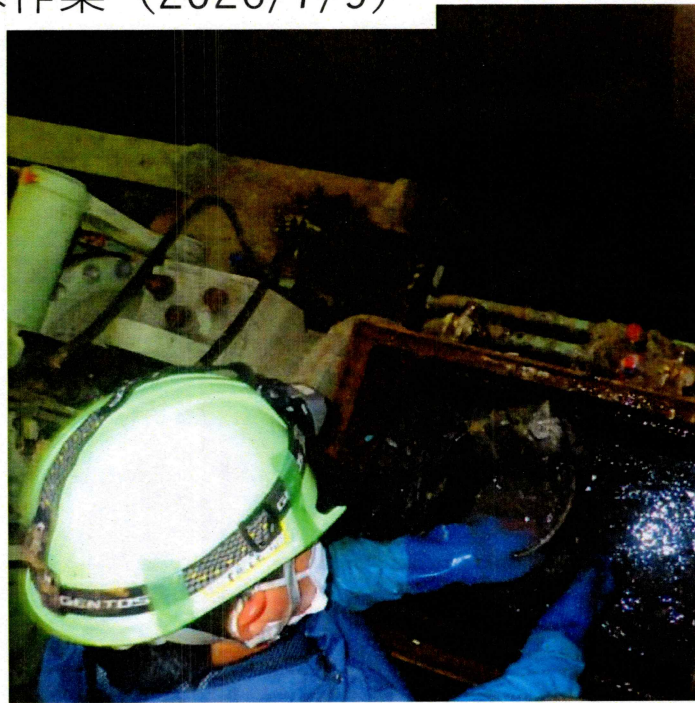
## 切替機輸送管内排水作業 (2026/7/9)

6/29 (月) ・#0100系統・#0600系統収集運転実施、水を吸引しておりますが収集運転は行えております。  
(但し、センター内 切替機、専用溝にて水抜き必要、又センター設備 貯留ドラムスクリュウ  
ブリッジ発生の可能性あり)
