# 高浜町における真空輸送管の不具合

## ※不具合発生箇所と不具合真空輸送管展示状況

本資料は、真空輸送管の腐食等の進行状況を写真等でお知らせするものです。

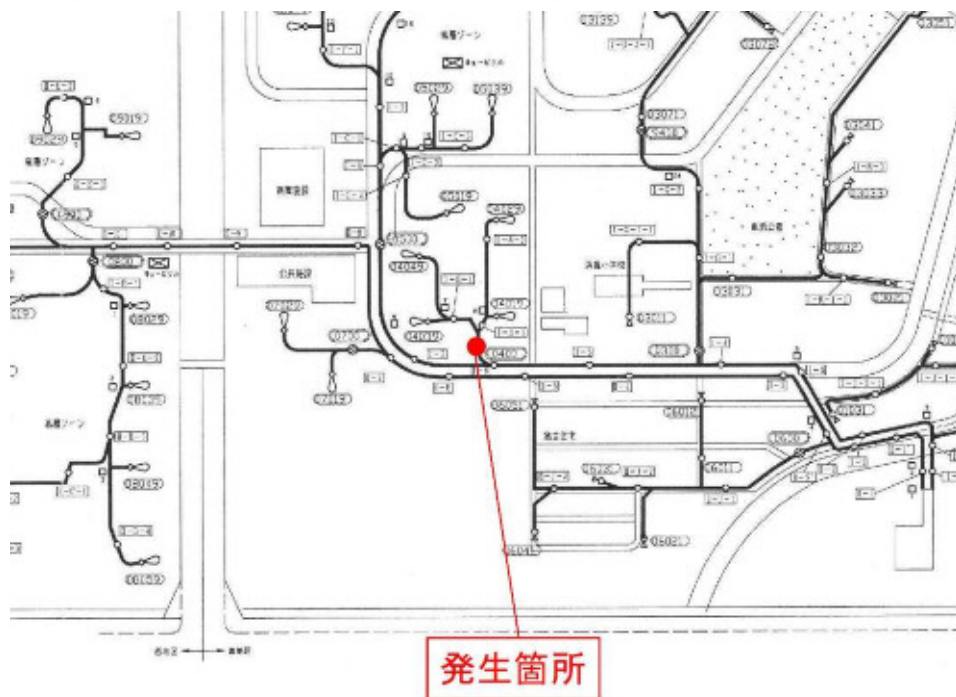
芦屋浜地域の真空輸送管の運用は昭和54年4月からです。

すでに45年経過しています。

真空輸送管は鉄製のものですが、

45年の間、上部からは絶えず土圧がかかり、地下水等により腐食が進行しています。また、内部は高速でゴミが移動することにより摩耗や汚液による腐食が進行しています。分別マナーに反するゴミについても劣化の原因になります。
